Thermo-Copro 2011-2012

Copropriété : PILORGET - Tours

Version : sept. 2012
Rédacteur : Pierre Aïn

Rapport de synthèse & présentation

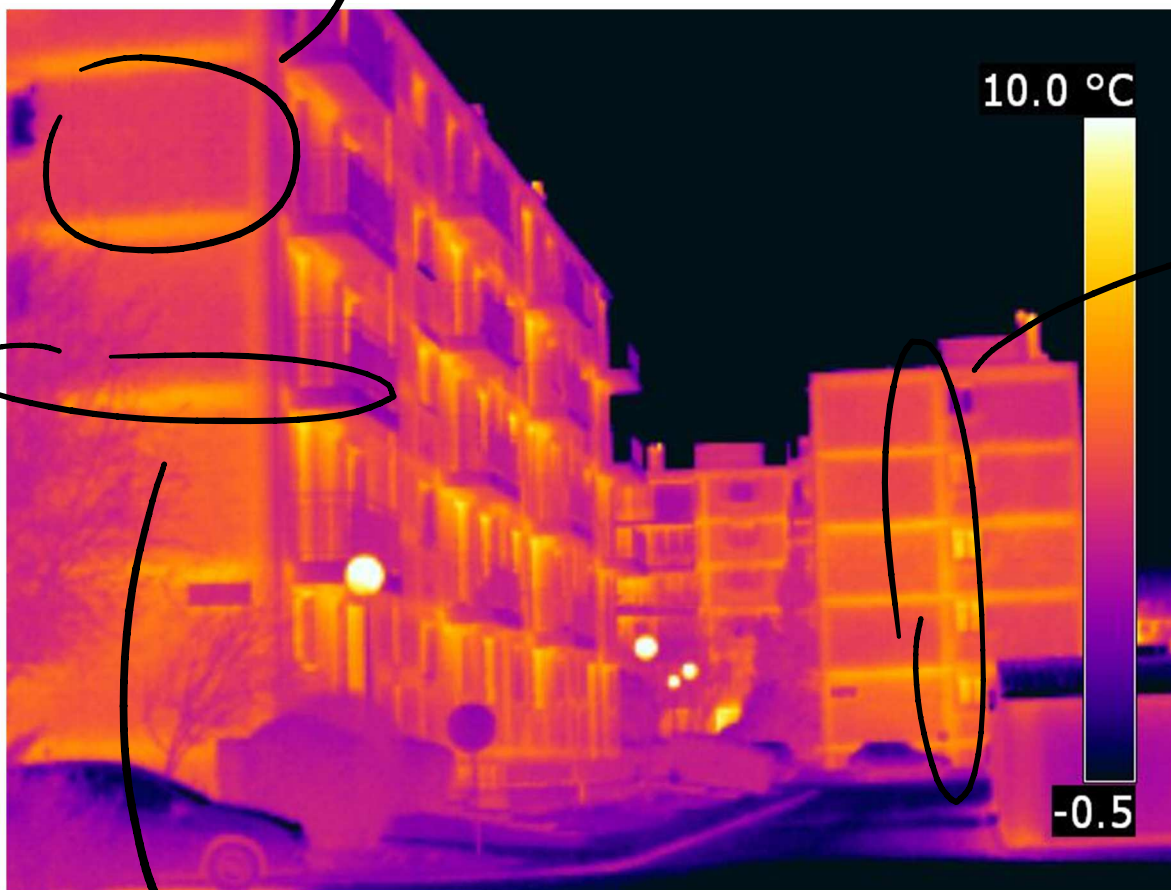
Entrée Portail

Marquage net des éléments de construction

Ponts thermiques des murs de refends.

Ponts thermiques des dalles d'étages.

Déperditions importantes en sous-face de halls / porches / arcades

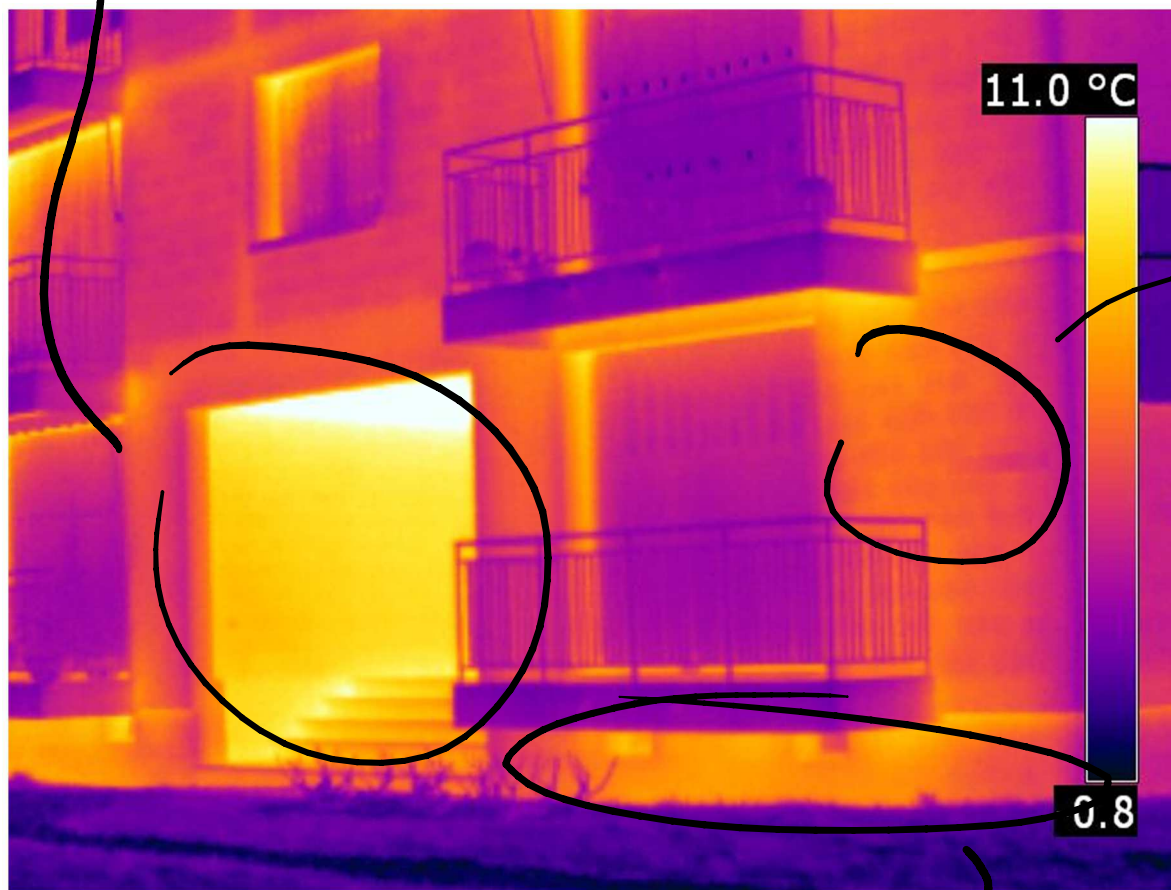
Façade Sud (R+2)

Marquage net des éléments de construction

Déperditions importantes en sous-sol / caves / vide sanitaire

Défaut d'étanchéité ou d'isolation potentiel

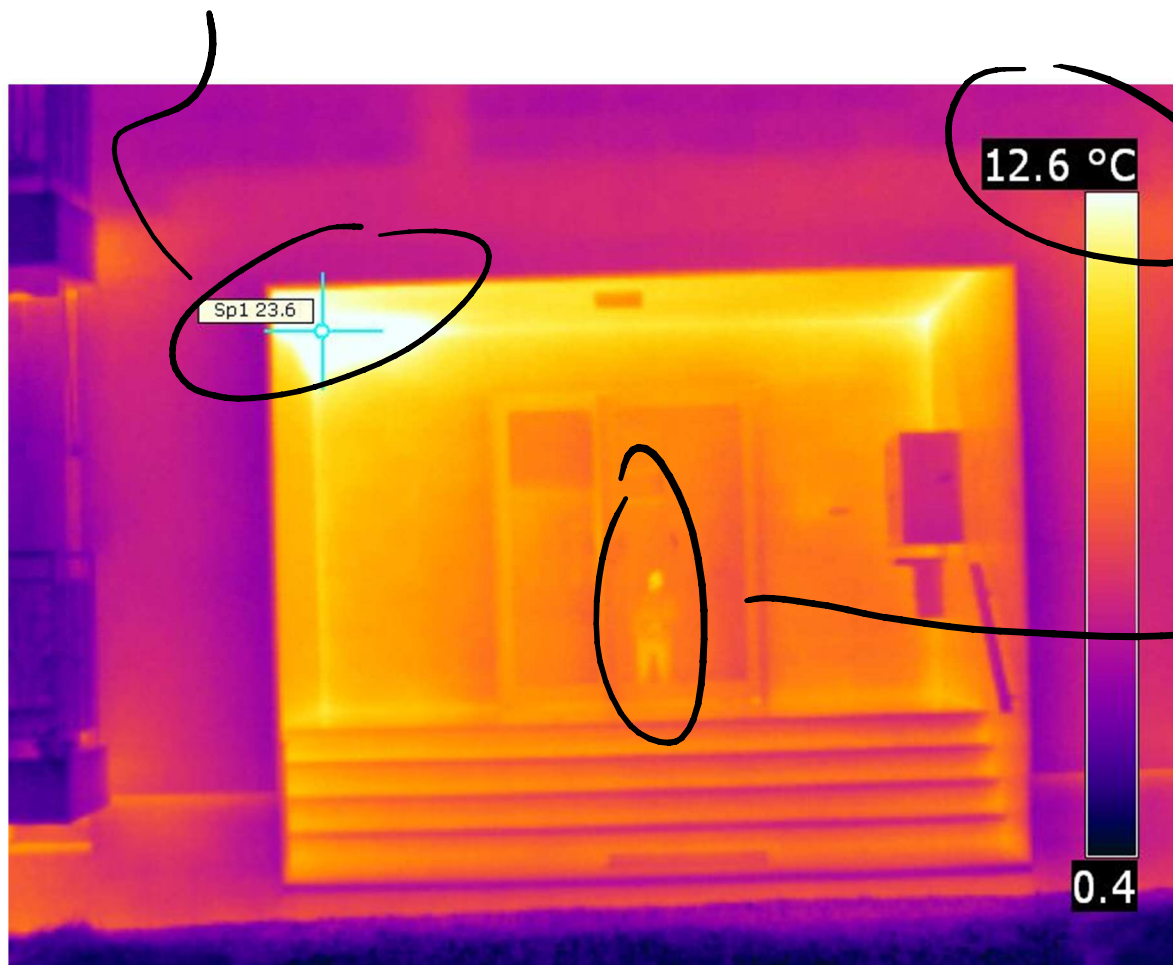
Façade Sud (R+2)

Amplitude d'échelle constante (voir photos suivantes)

Élément rayonnant réfléchi par le vitrage

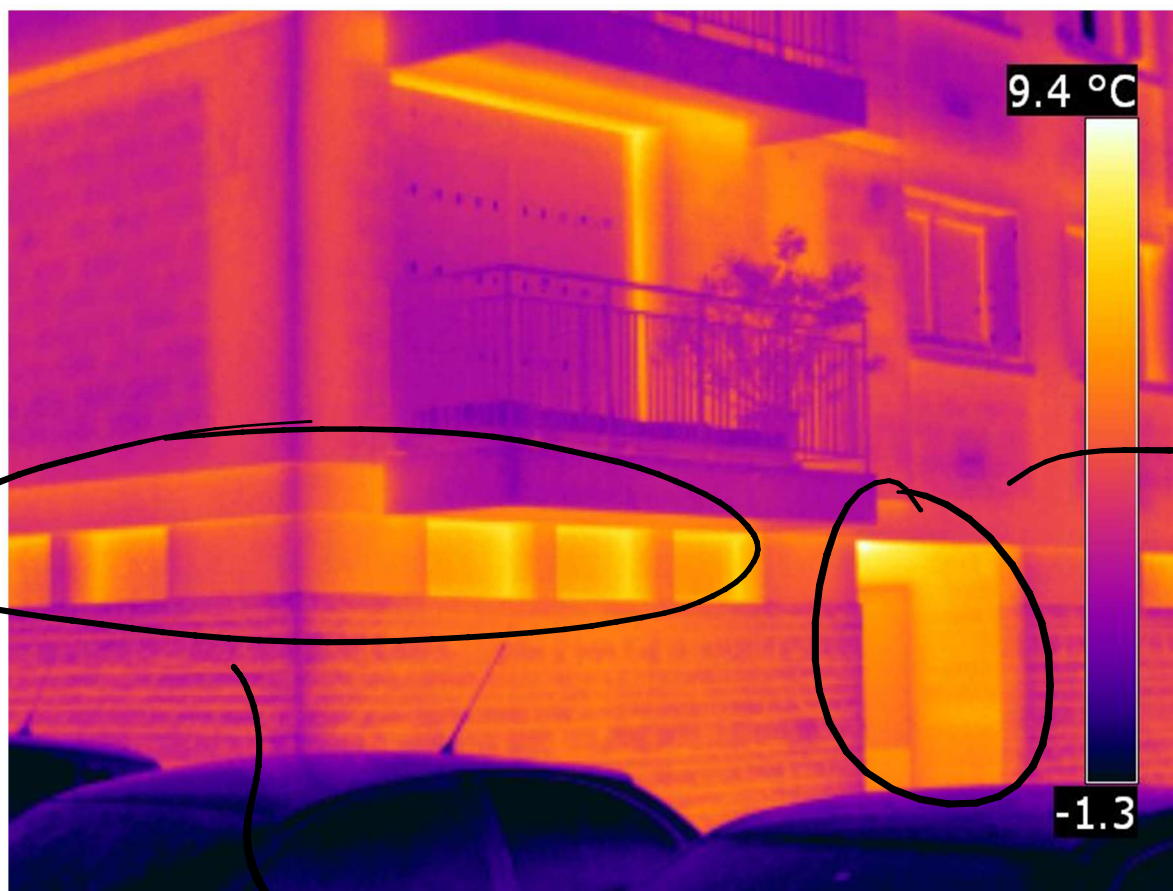
Façade Sud (Tour R+8)

Déperditions importantes en sous-face de halls / porches / arcades

Déperditions des huisseries des communs / escaliers / vide sanitaire

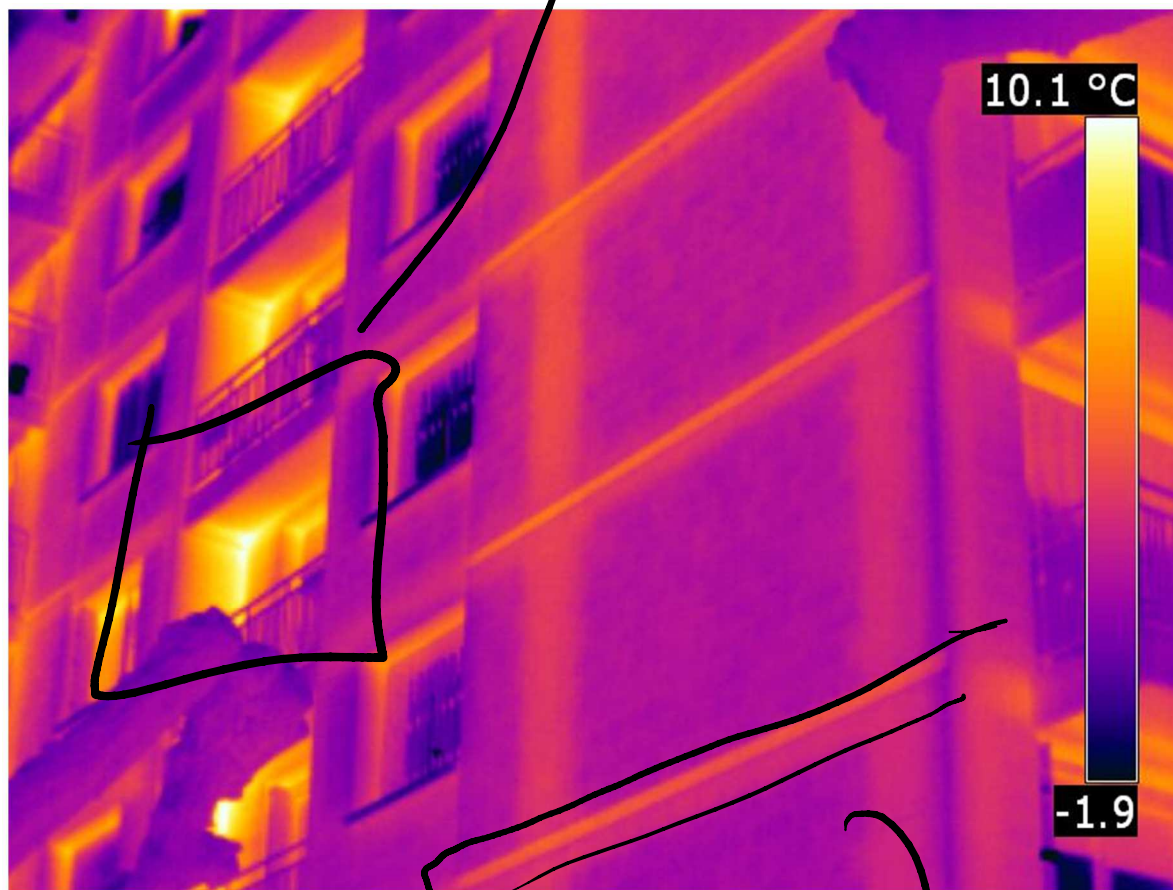
Façade Ouest (Tour)

Ponts thermiques à la liaison dalles d'étage / balcons

Marquage net lié à une différence d'émissivité ou un renforcement

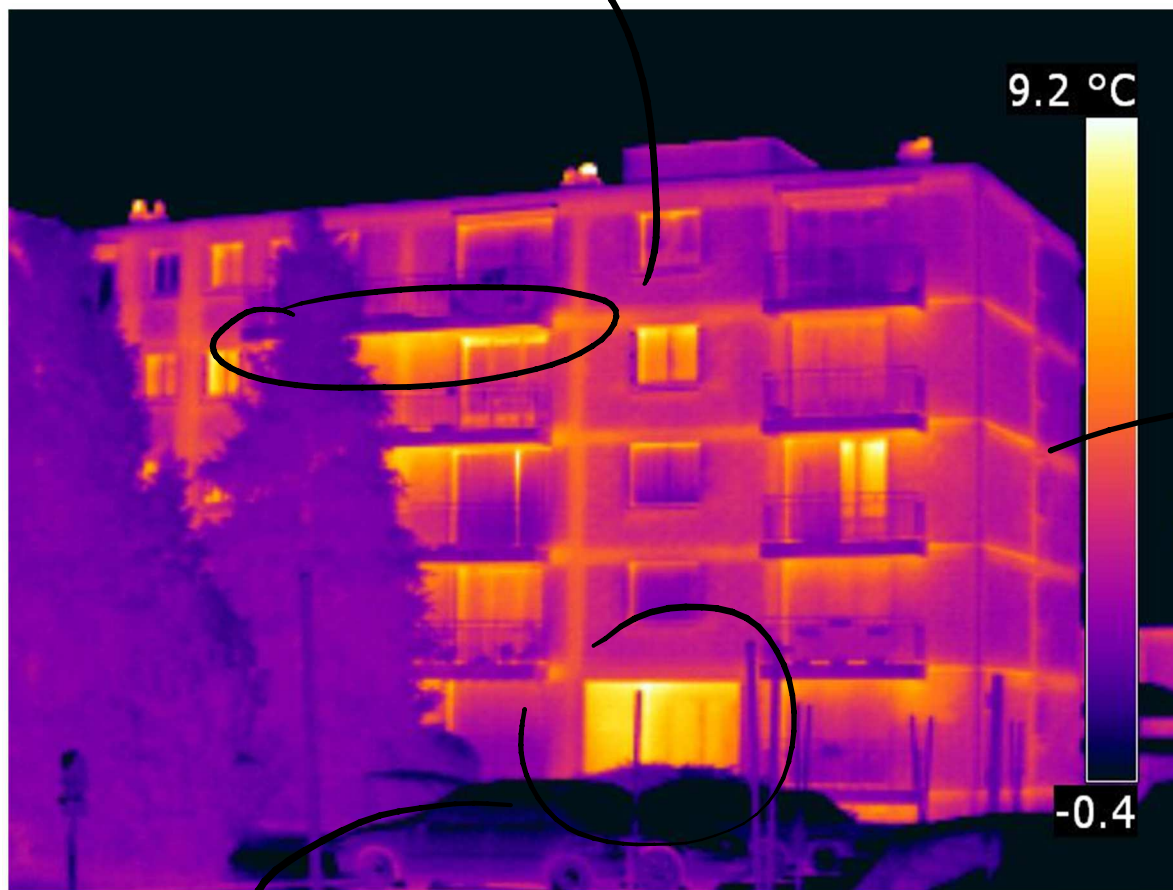
Façade Ouest (R+4)

Ponts thermiques à la liaison dalles d'étage / balcons

Ponts thermiques des dalles d'étages et murs de refends.

Déperditions importantes en sous-face de halls / porches / arcades

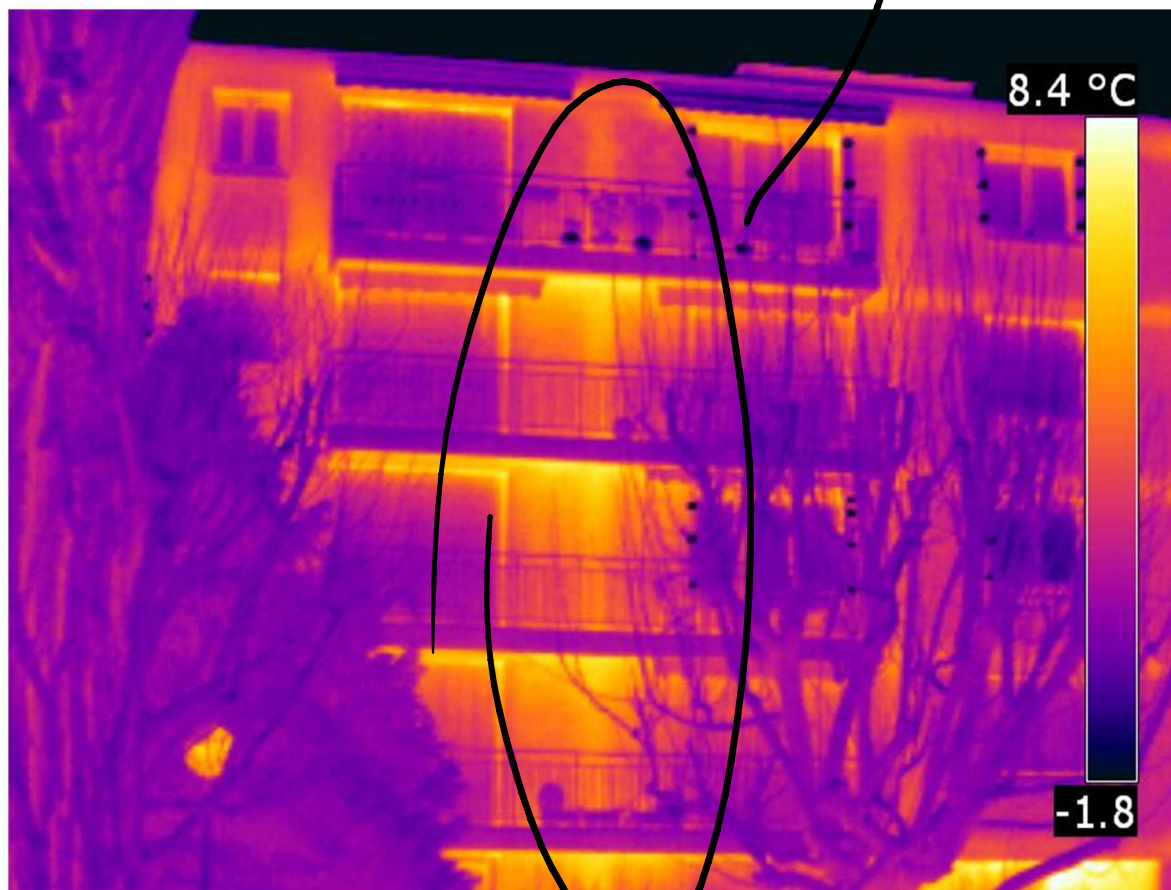
Pignon Ouest (R+4)

Chaleur montante des radiateurs/convecteurs ou colonne montante (forme en cône caractéristique)

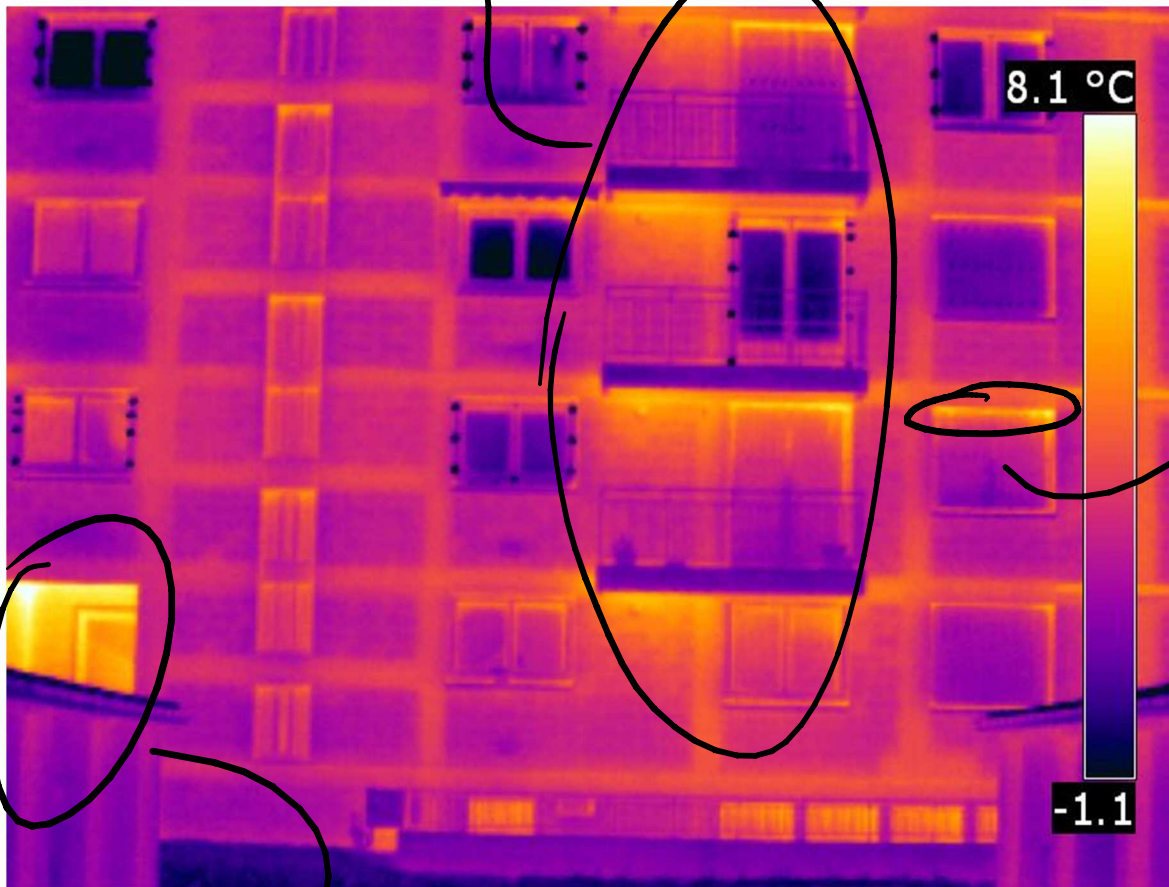
Façade Est (R+4)

Ponts thermiques à la liaison dalles d'étage / balcons

Défaut d'étanchéité ou d'isolation potentiel
