Thermo-Copro 2011-2012

Copropriété : PILORGET - Tours

Version : sept. 2012
Rédacteur : Pierre Aïn

Rapport de synthèse & présentation

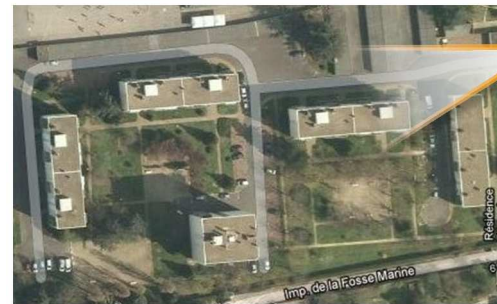
Marquage net des éléments de construction

Ponts thermiques des murs de refends.

Ponts thermiques des dalles d'étages.

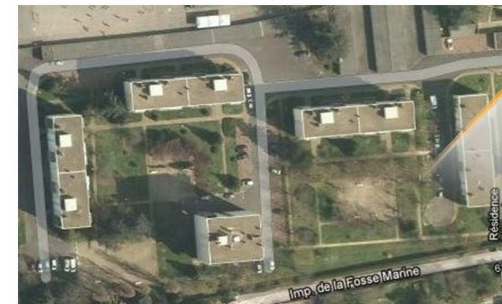
Façade Sud (R+2)

Déperditions importantes en sous-face de halls / porches / arcades

Marquage net des éléments de construction

Déperditions importantes en sous-sol / caves / vide sanitaire

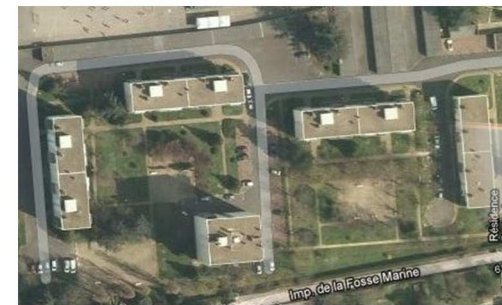
Façade Sud (R+2)

Défaut d'étanchéité ou d'isolation potentiel

Élément rayonnant réfléchi par le vitrage

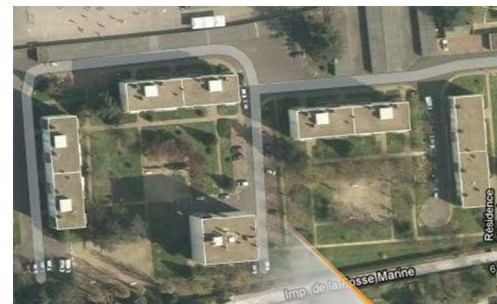
Façade Sud (Tour R+8)

Déperditions importantes en sous-face de halls / porches / arcades

Déperditions des huisseries des communs / escaliers / vide sanitaire

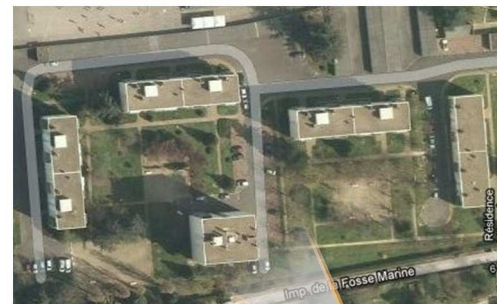
Façade Ouest (Tour)

Ponts thermiques à la liaison dalles d'étage / balcons

Marquage net lié à une différence d'émissivité ou un renforcement

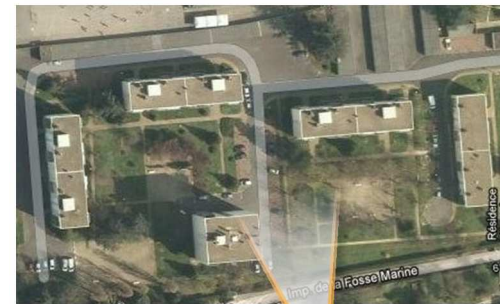
Façade Ouest (R+4)

Ponts thermiques à la liaison dalles d'étage / balcons

Ponts thermiques des dalles d'étages et murs de refends.

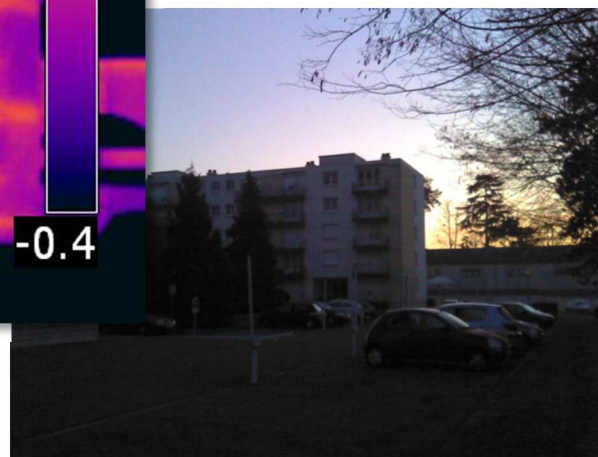
Déperditions importantes en sous-face de halls / porches / arcades

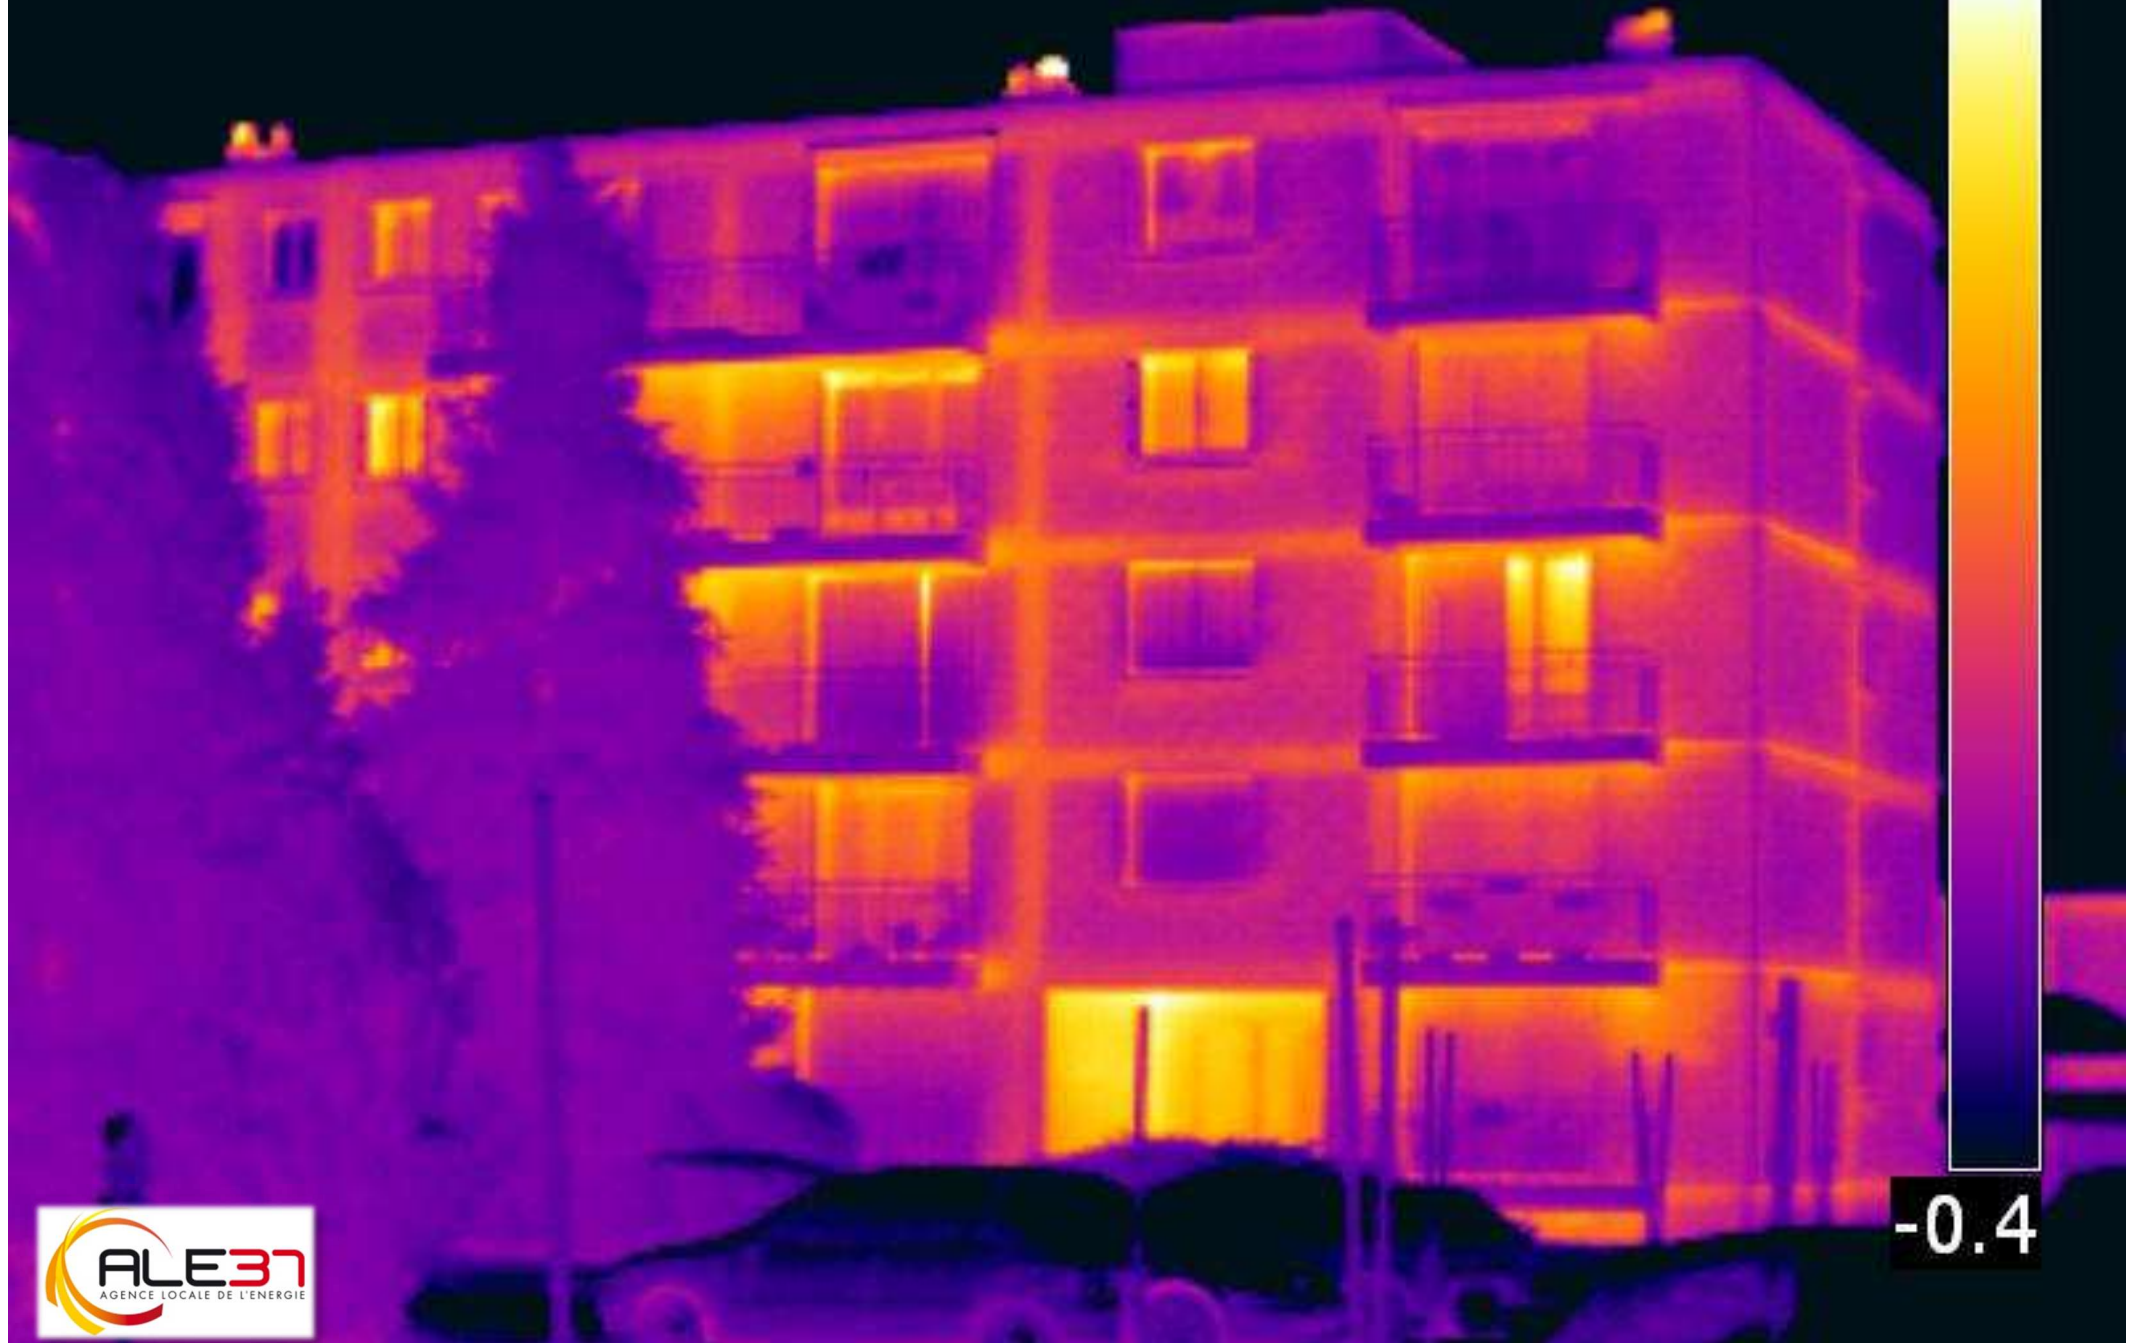
Pignon Ouest (R+4)

Chaleur montante des radiateurs/convecteurs ou colonne montante (forme en cône caractéristique)

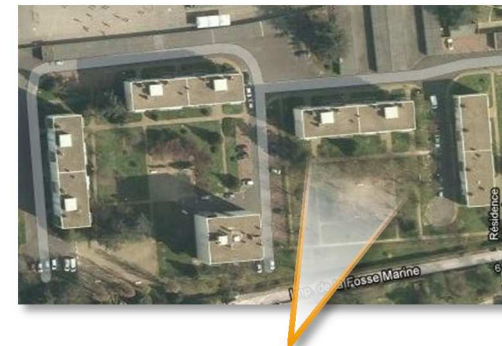
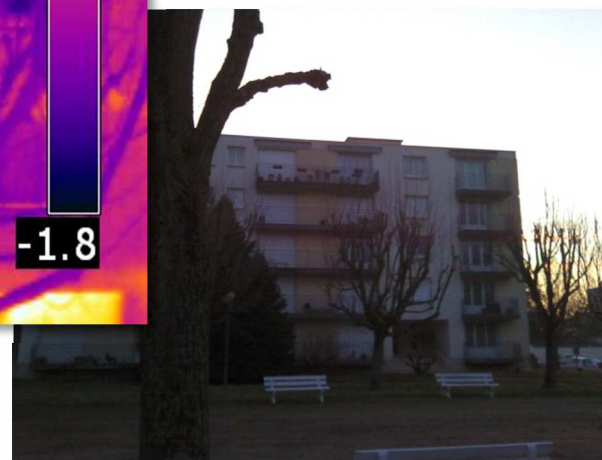
Façade Est (R+4)

Ponts thermiques à la liaison dalles d'étage / balcons

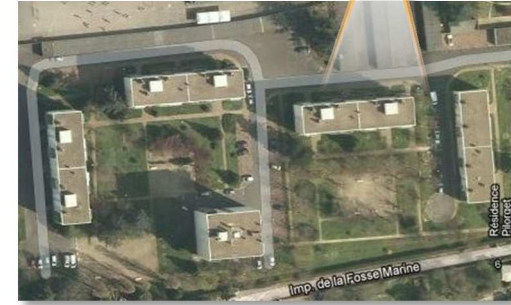
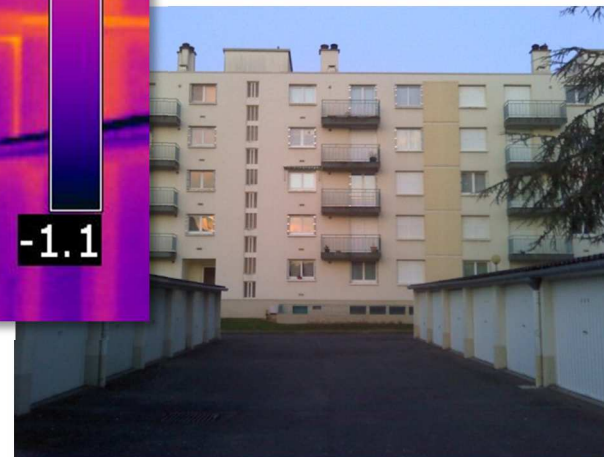
Défaut d'étanchéité ou d'isolation potentiel

Des travaux d'isolation permettraient de diminuer ces déperditions de chaleur. En cas de réalisation de travaux, d'autres points devront également être abordés : menuiserie, ventilation, production de chaleur...

En tout état de cause, nous vous conseillons la réalisation d'un **Audit Energétique comme préalable à la mise en place d'un plan de travaux** lié à l'amélioration thermique du bâti.
